## 残存フロン類の確認方法

自動車リサイクル法第43条第1項第5号の規定に基づき、使用済自動車に搭載されているエアコンディショナーに冷媒としてフロン類が含まれているか否かを確認する体制として、当該書類を事業所に備え、以下の方法により確認することとしています。

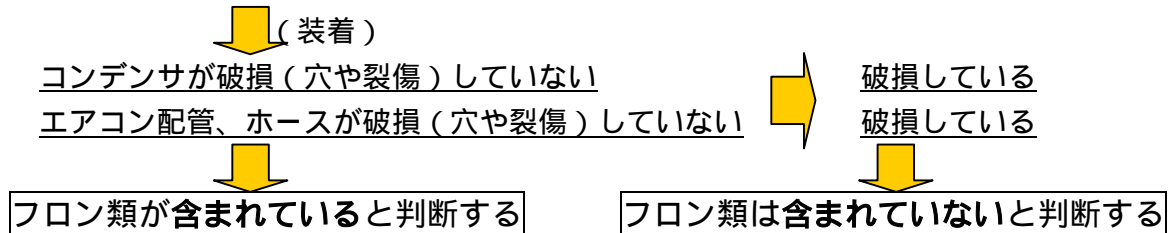
### 車両の前方部が事故等で破損している場合の確認

エアコンシステム装着の有無を確認（上記同様）

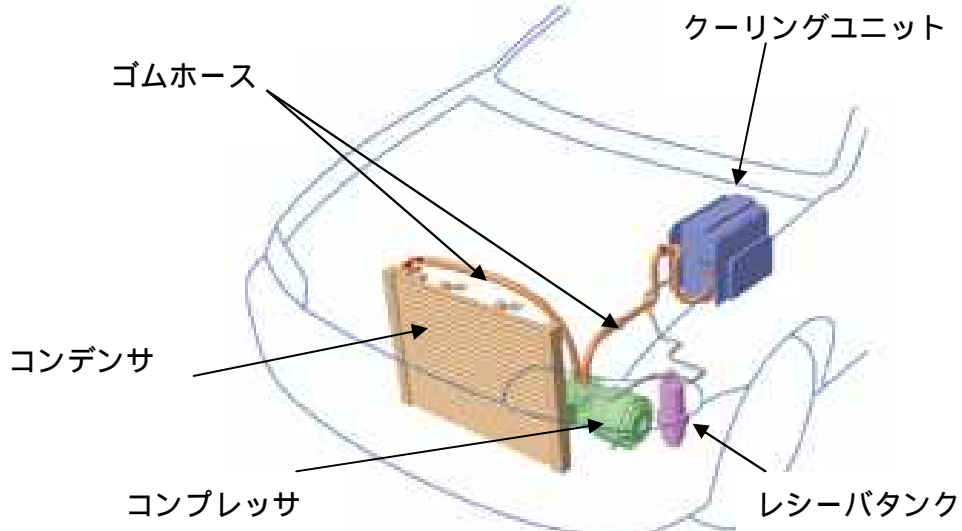
#### < エアコンシステム装着例 >

ボンネットを開け、エンジンルーム内にコンプレッサ等エアコンシステム部品の装着の有無を確認する。

実際にカーエアコンを作動させて、効き具合、コンプレッサの作動、サイトグラスがある場合冷媒の流れを確認する。
