土木・建築設備写真票

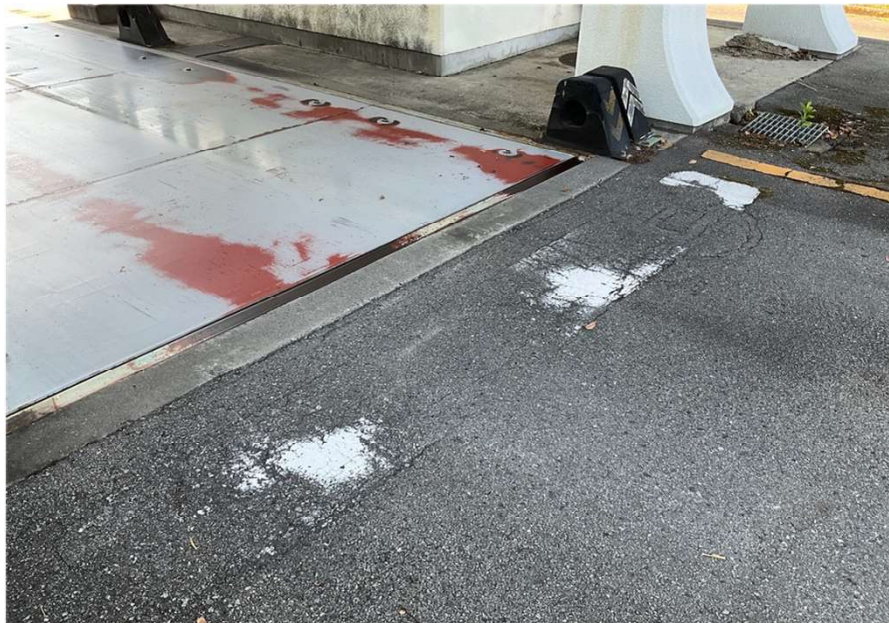
No. 1

計量棟

トラックスケール手前のアスファルトに減肉、亀裂が認められる。(要観察)

良

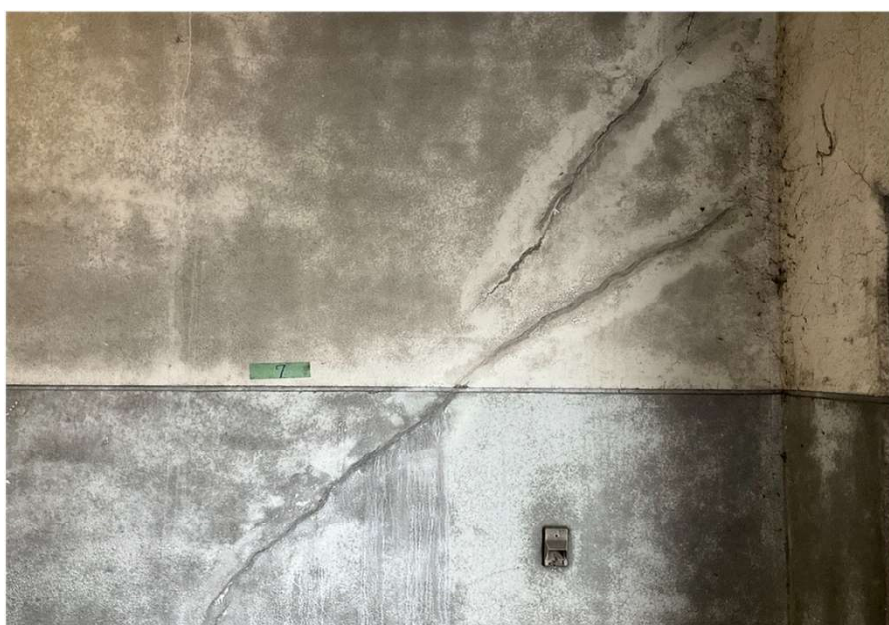
No. 3

搬入車床

壁面にクラックが多数認められる。(要観察)

良

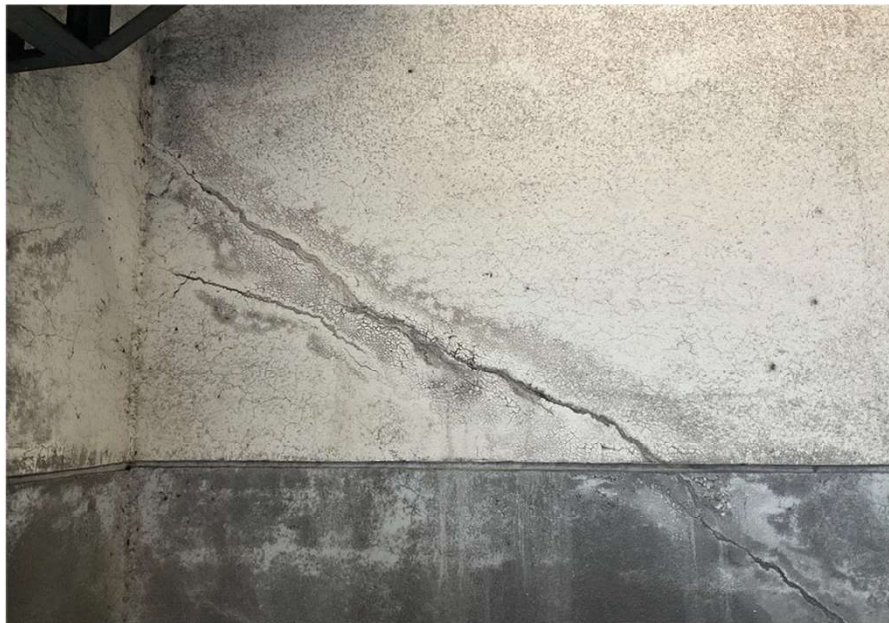
No. 5

搬入車床

壁面にクラックが多数認められる。(要観察)

良

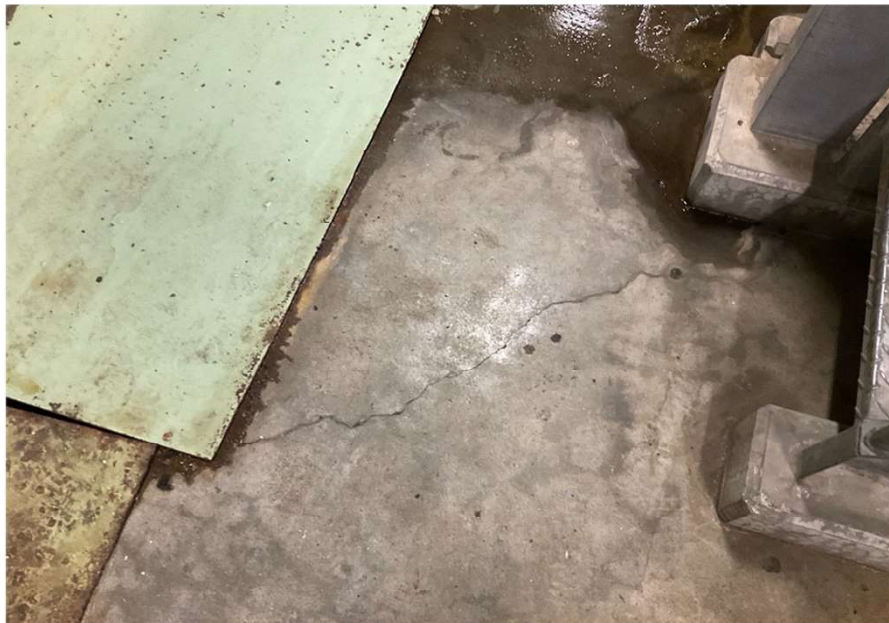
No. 8

除砂室

床面にクラックが多数認められるが、特に支障は認められない。

良

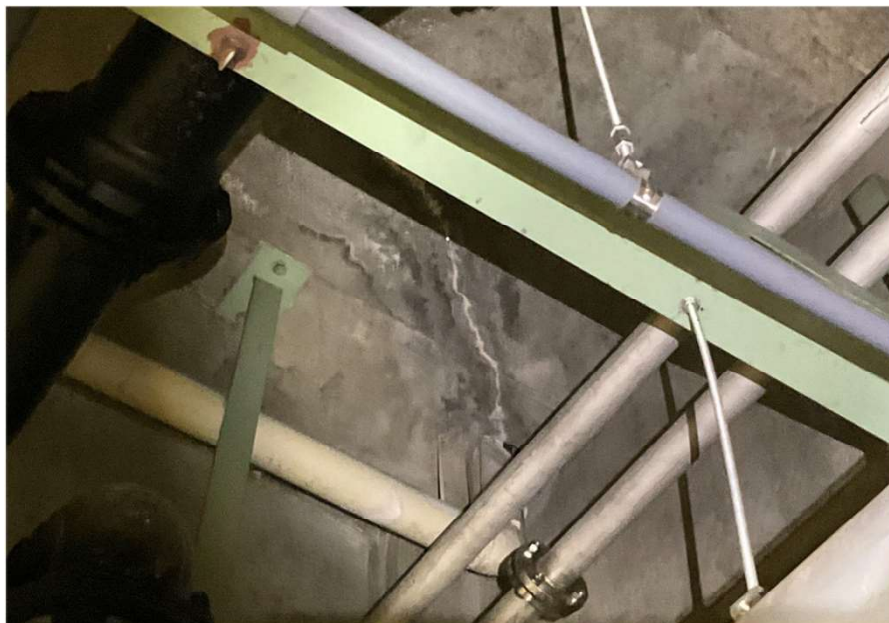
No. 10

機械棟ポンプ室

天井にクラック、漏水跡が認められる。(要観察)

良

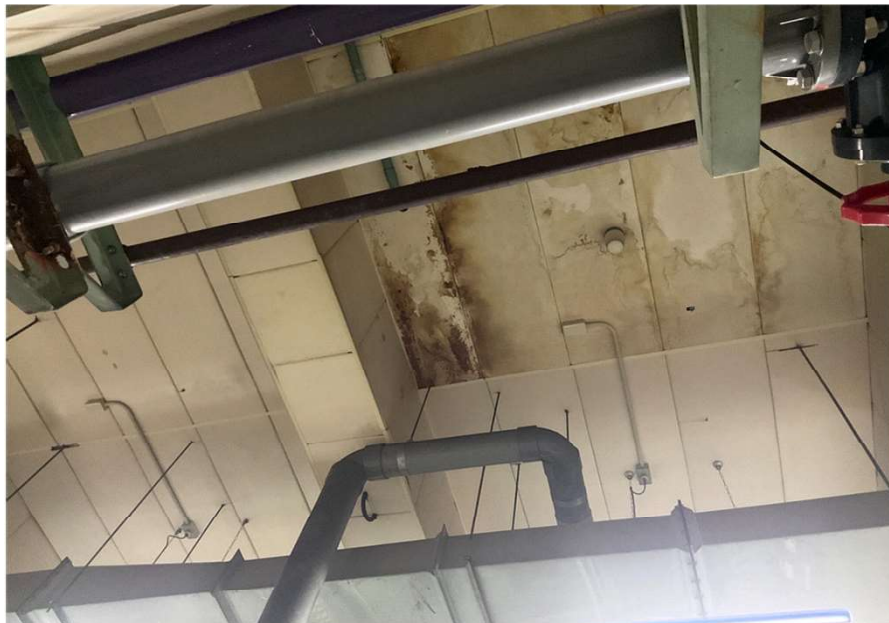
No. 17

脱水機室

天井に漏水跡が認め  
られるが、特に支障は  
認められない。

良

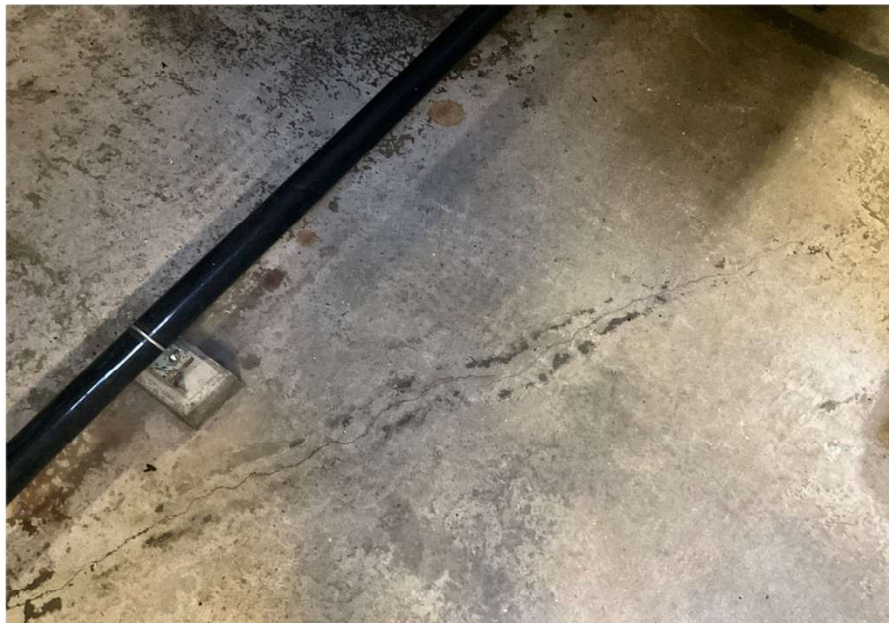
No. 20

前処理室

床面にクラック認められるが、特に支障は認められない。

良

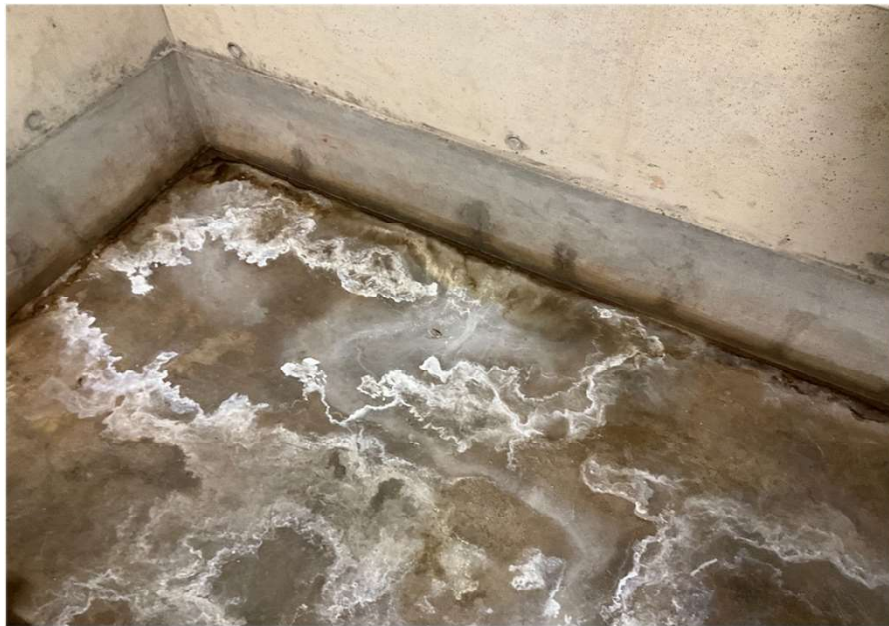
No. 25

アルコールポンプ室

床面に液漏れ跡が認められるが、特に支障は認められない。

良

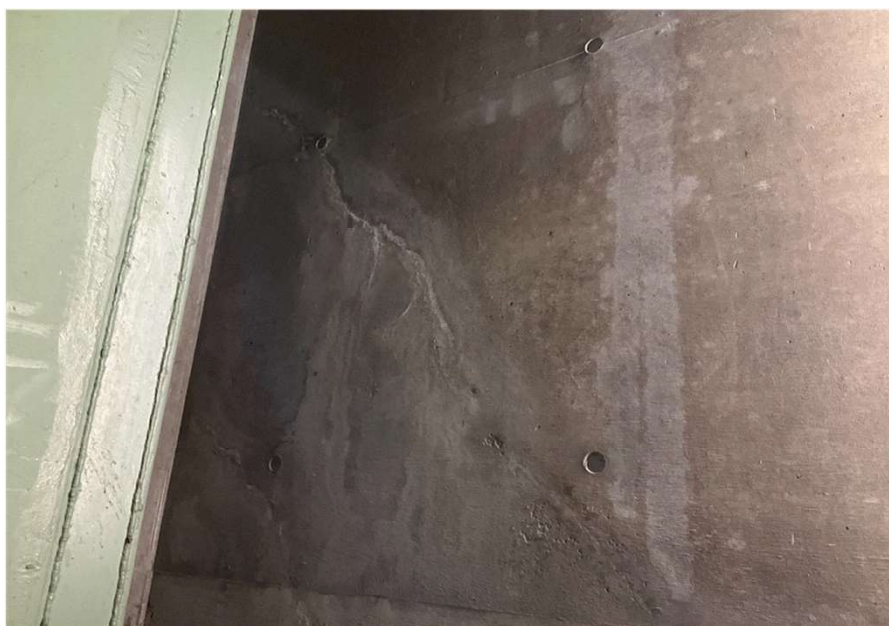
No. 27

ホッパ室

壁面にクラックが認められるが、特に支障は認められない。

良

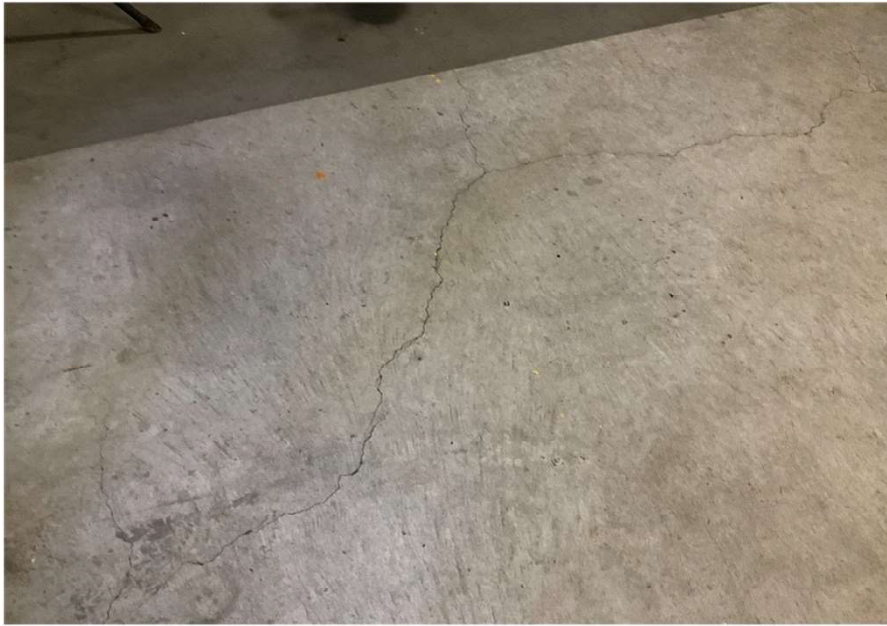
No. 28

ホッパ室

床面にクラックが多数認められるが、特に支障は認められない。

良

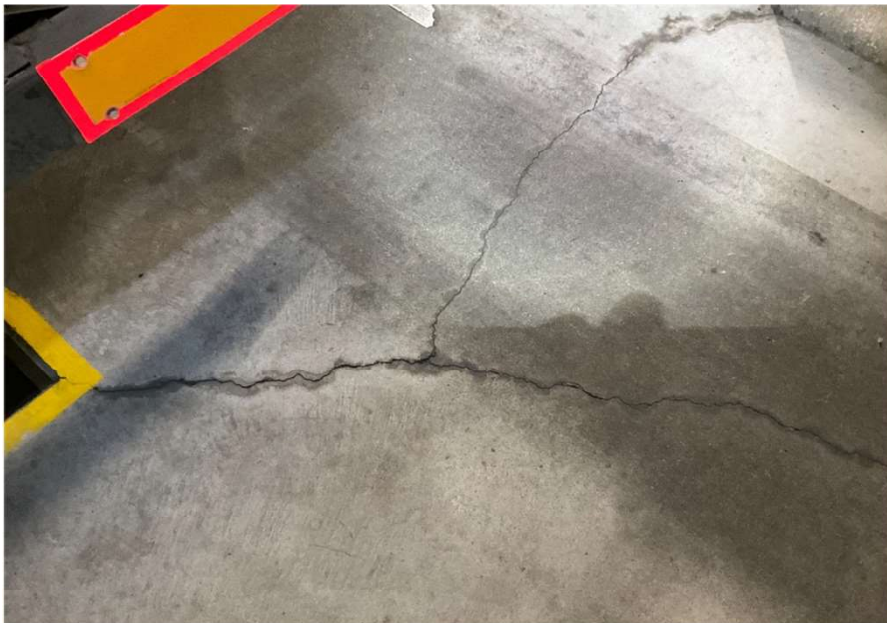
No. 29

ホッパ室

床面にクラックが多数認められるが、特に支障は認められない。

良

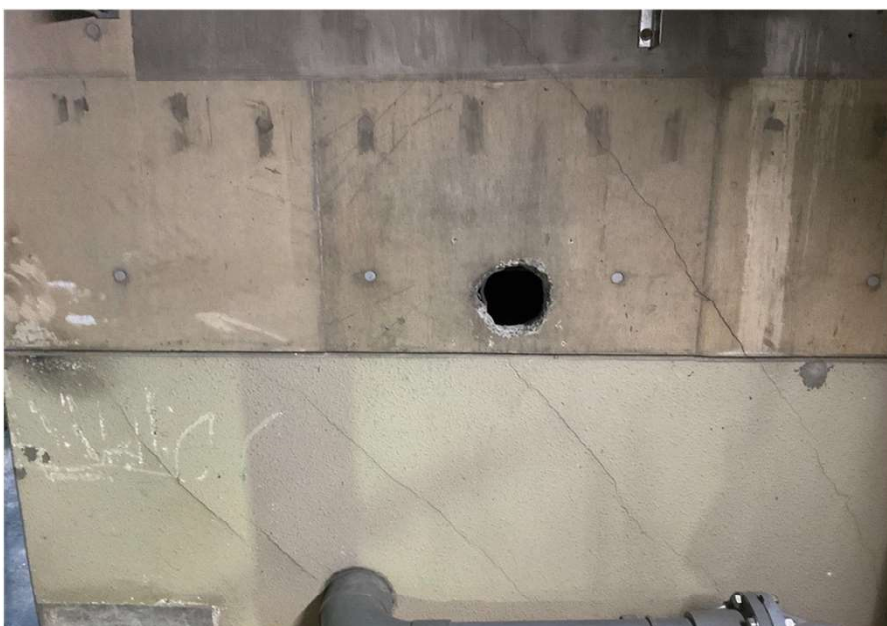
No. 30

旧乾燥焼却炉室

壁面にクラックが多数認められるが、特に支障は認められない。

良

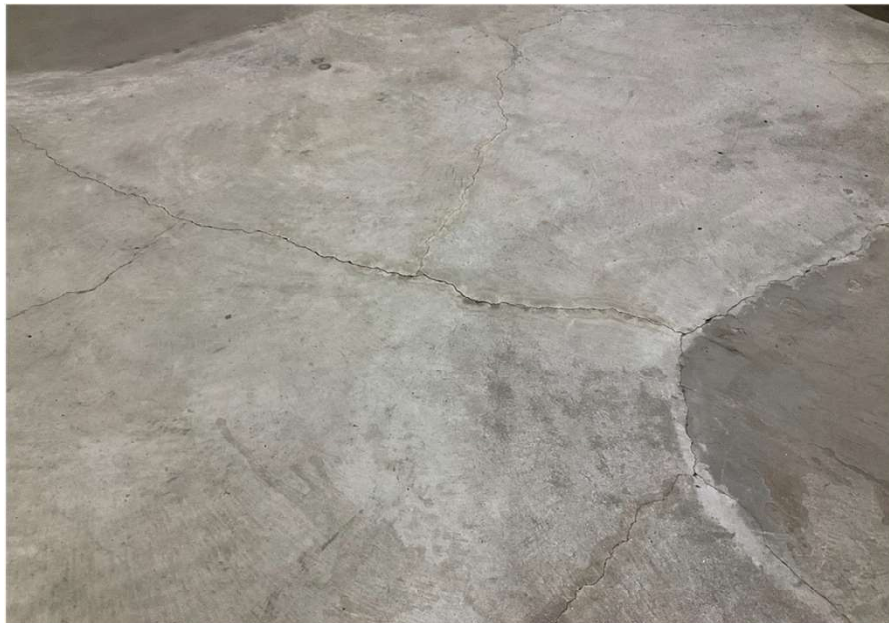
No. 31

旧乾燥焼却炉室

床面にクラックが多数認められるが、特に支障は認められない。

良

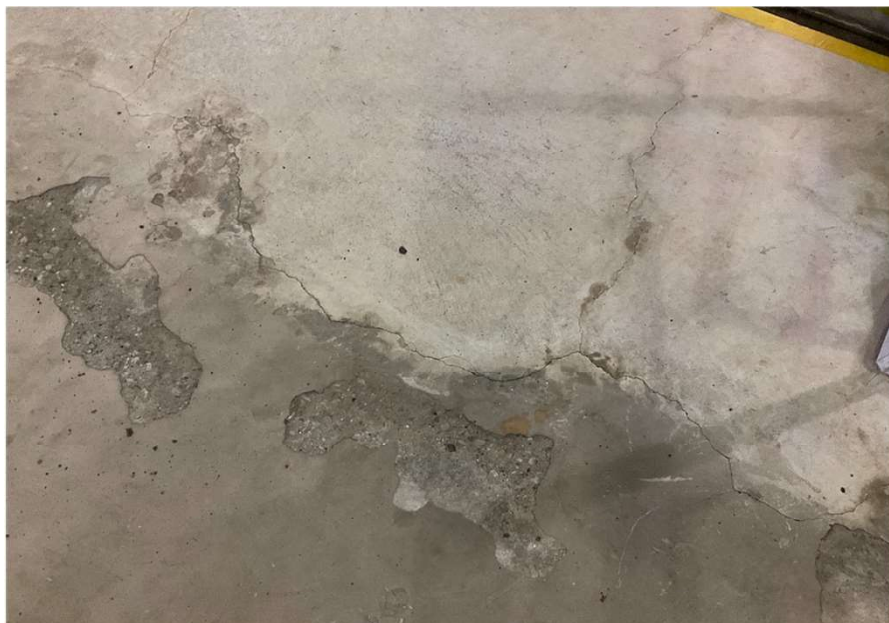
No. 32

旧乾燥焼却炉室

床面にクラックが多数認められるが、特に支障は認められない。

良

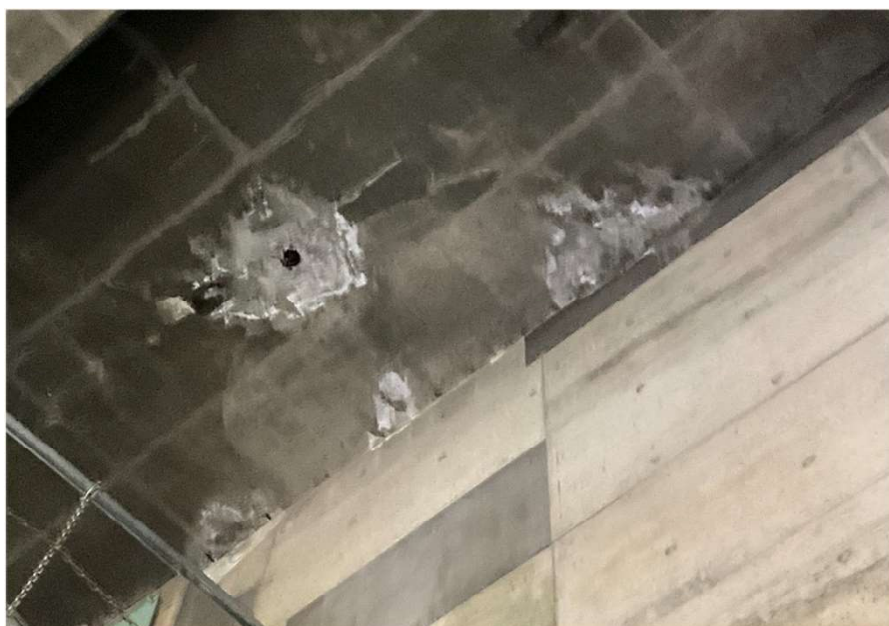
No. 33

旧乾燥焼却炉室

天井に漏水跡が認められるが、特に支障は認められない。

良

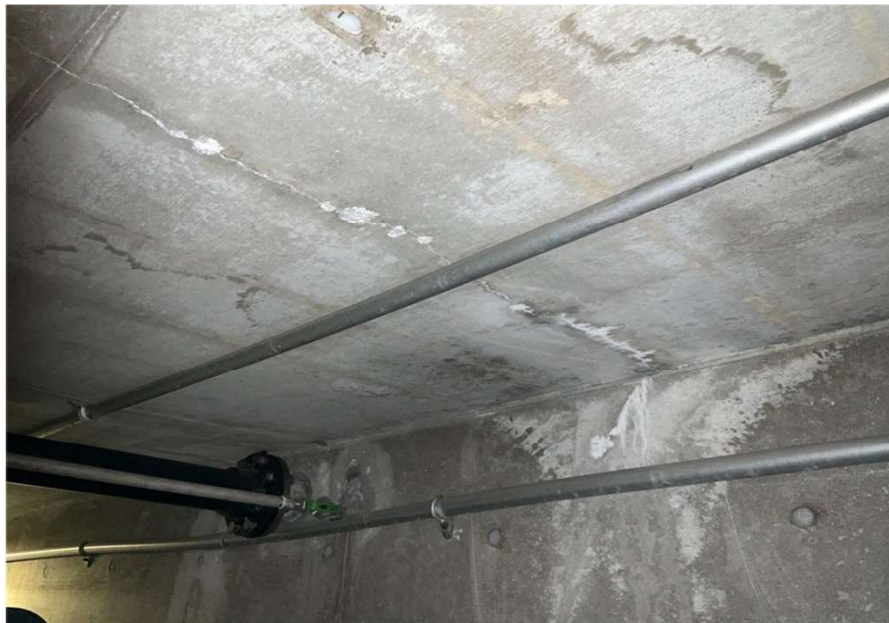
No. 38

共同溝A

天井にクラック、エフロ  
レッセンスが多数認め  
られる。(要観察)

良

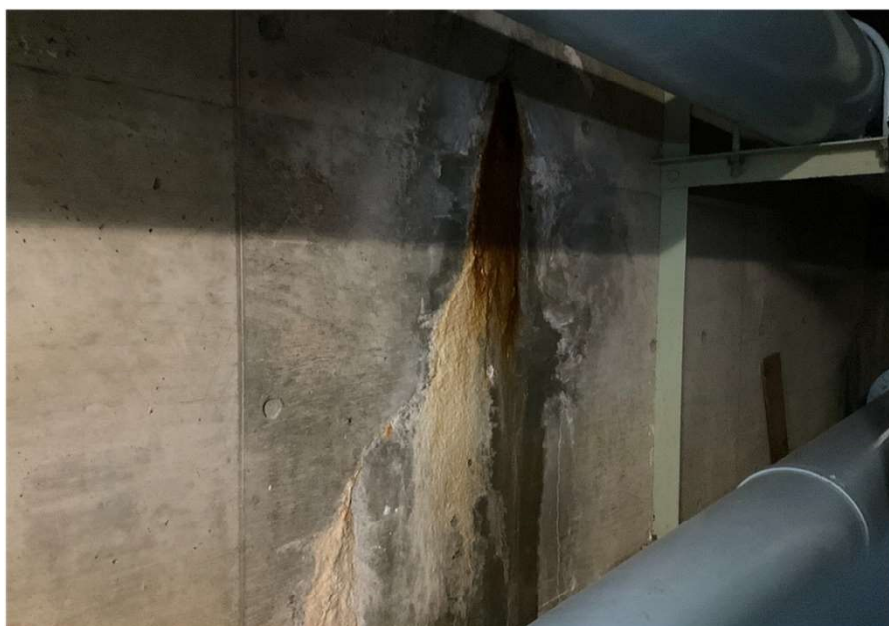
No. 39

共同溝A

濃縮槽西側の壁面に  
クラック、漏水が認め  
られる。

要補修

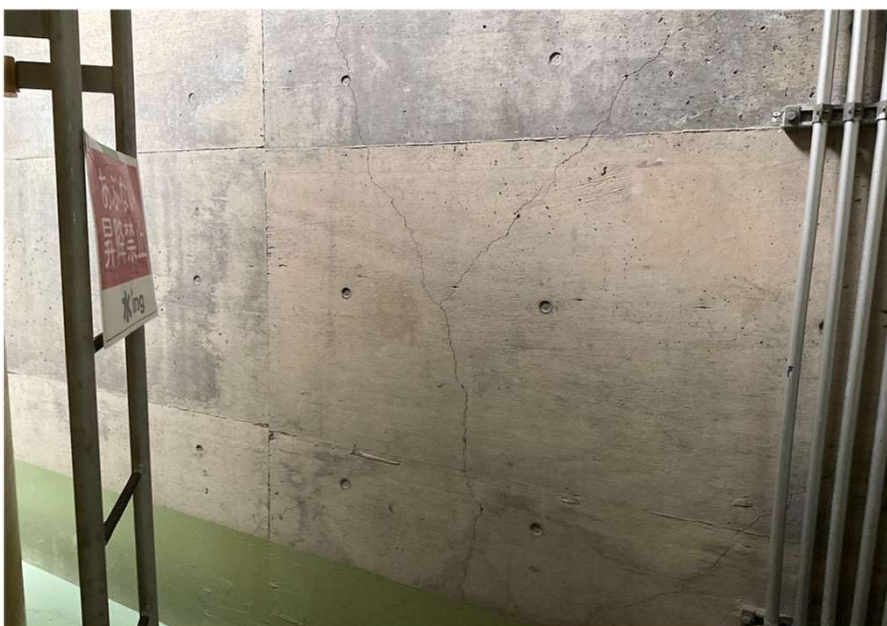
No. 45

薬注室(処理棟)

壁面にクラックが多数(一部補修済)認められるが、特に支障は認められない。

良

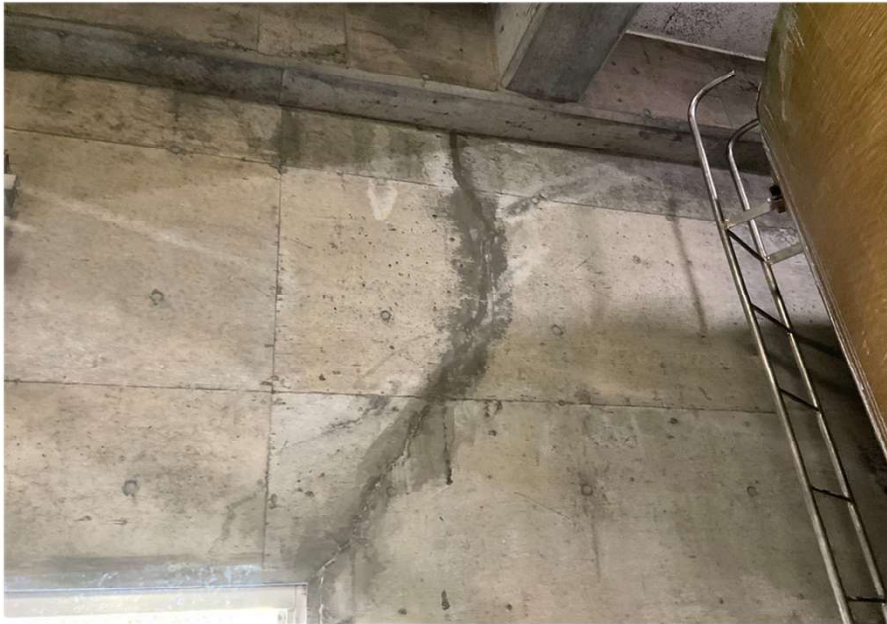
No. 46

薬注室(処理棟)

壁面にクラックが多数  
(一部補修済)認めら  
れるが、特に支障は  
認められない。

良

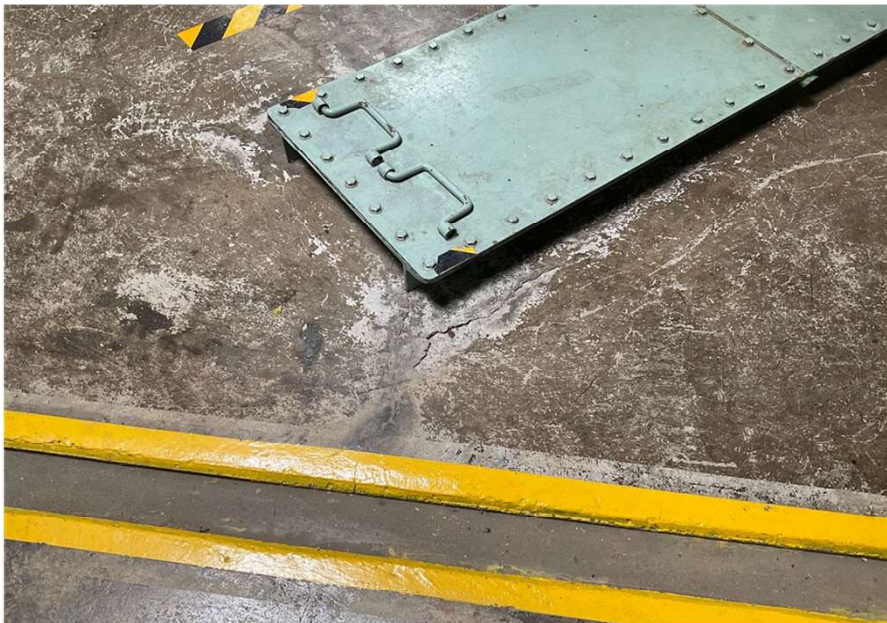
No. 47

薬注室(処理棟)

床面にクラックが多数  
認められるが、特に支  
障は認められない。

良

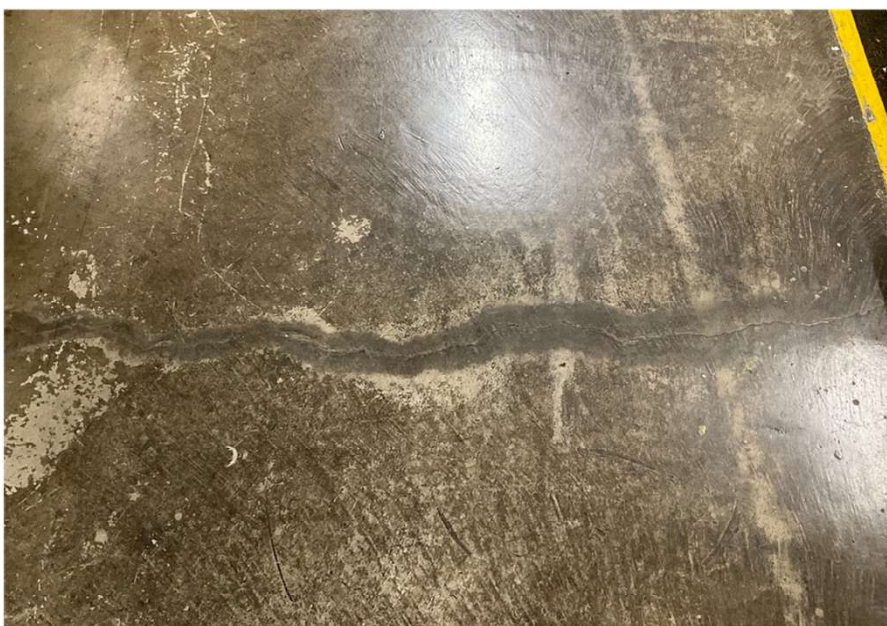
No. 48

薬注室(処理棟)

床面にクラックが多数  
認められるが、特に支  
障は認められない。

良

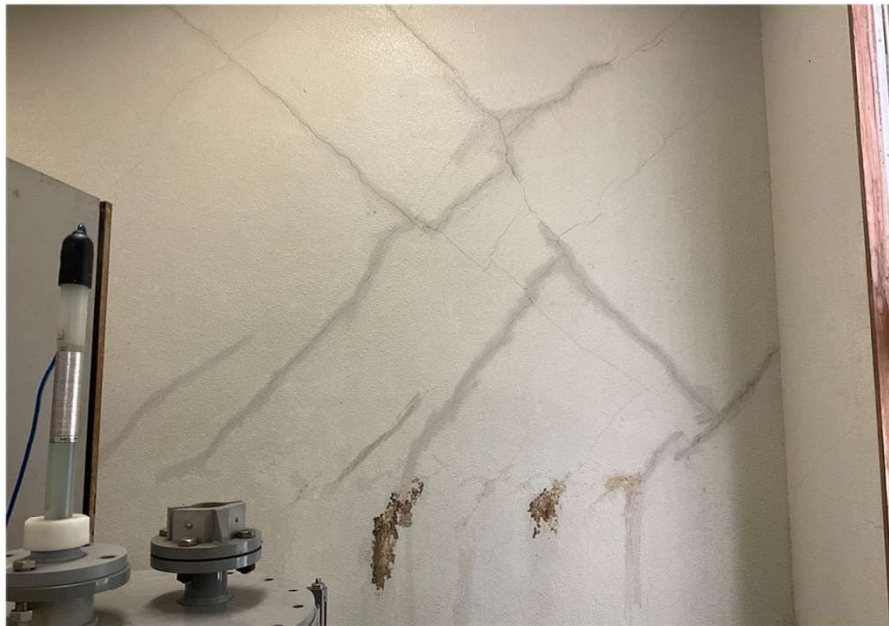
No. 49

放流監視室

壁面にクラックが多数（一部補修済）認められるが、特に支障は認められない。

良

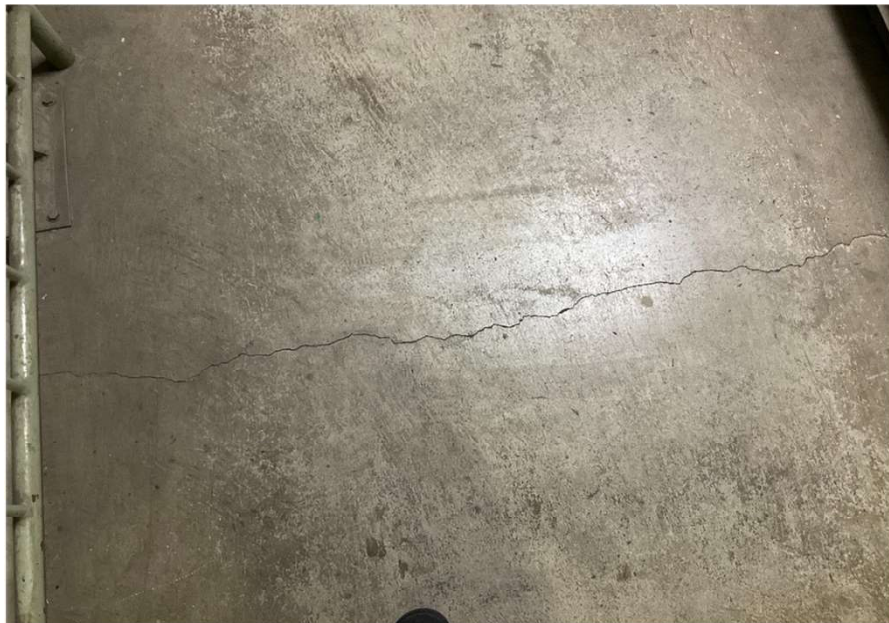
No. 50

中間歩廊

床面にクラックが認められるが、特に支障は認められない。

良

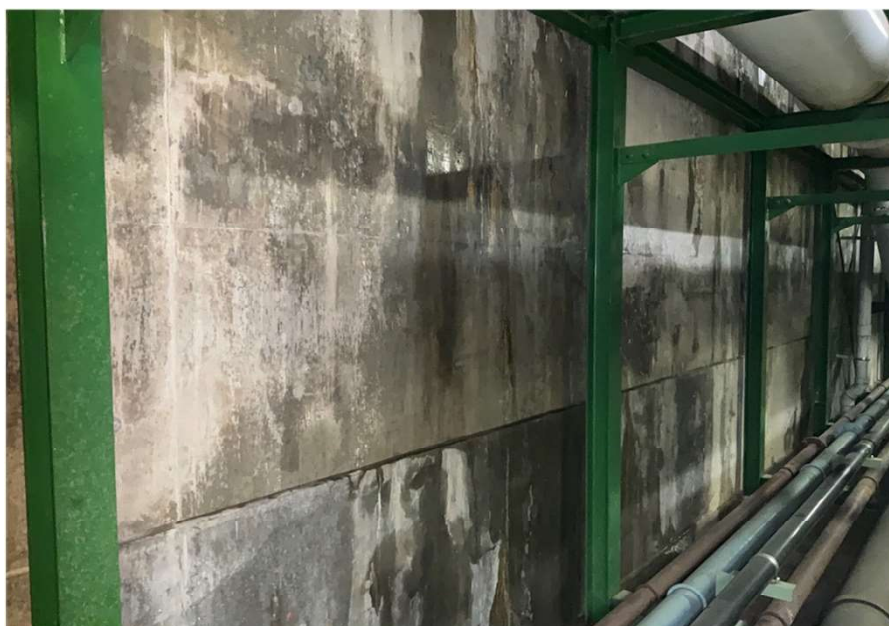
No. 51

中間管廊

1系水槽側壁面にクラック、漏水が認められる。

要補修

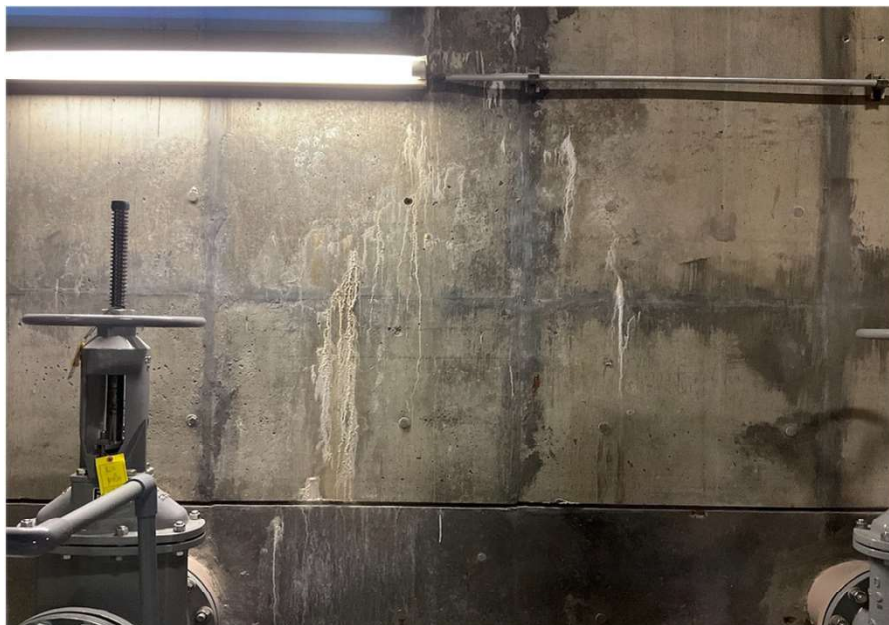
No. 58

中間管廊

2系水槽側壁面に漏水跡が認められる。

要補修

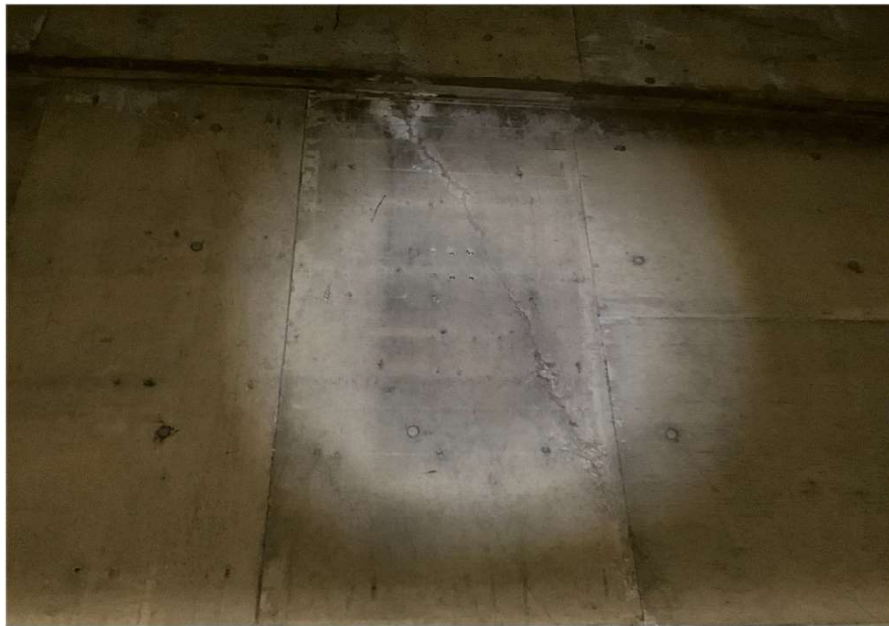
No. 61

オゾン発生機室

壁面にクラック、漏水跡が認められるが、特に支障は認められない。

良

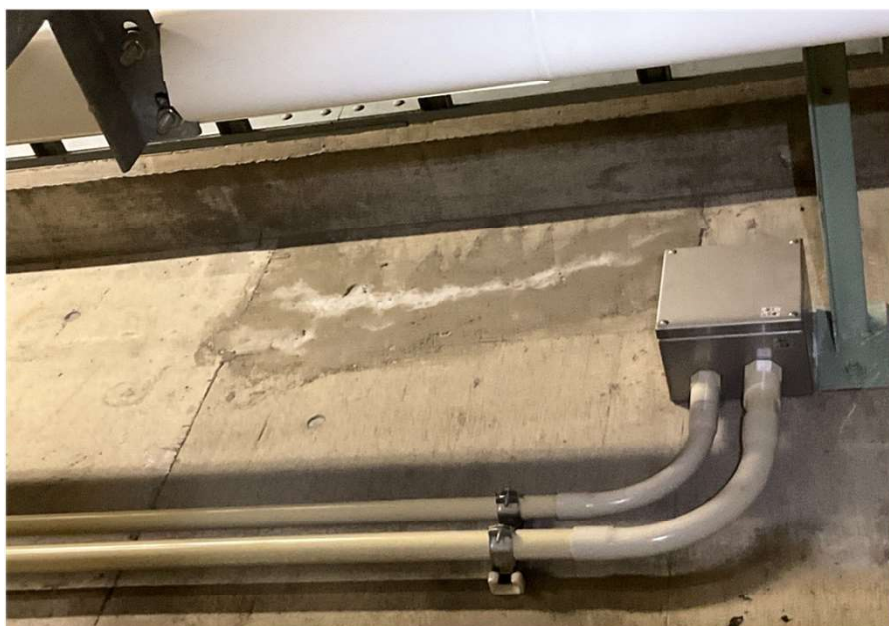
No. 63

オゾン発生機室

壁面に漏水跡が認められるが、特に支障は認められない。

良

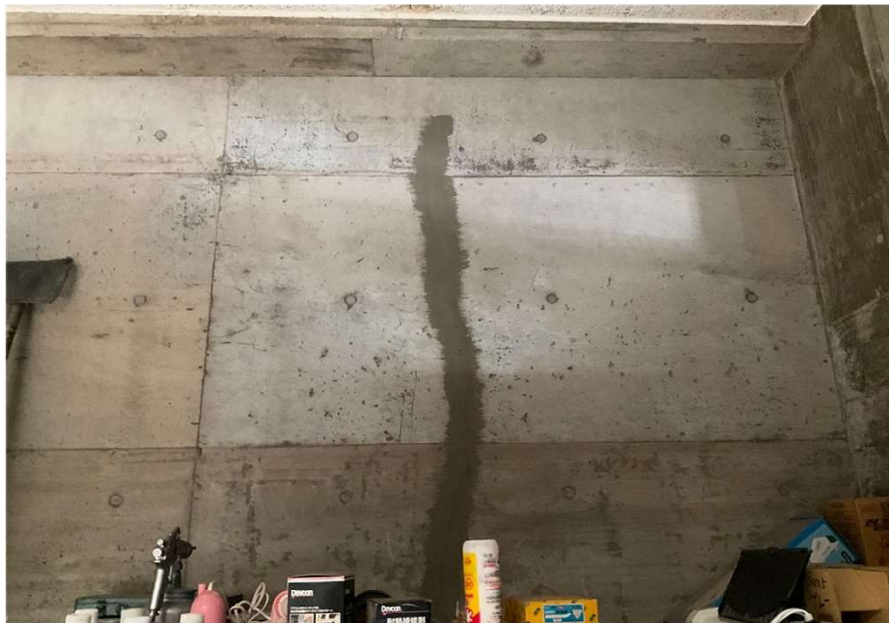
No. 65

工作室

壁面にクラック(補修済)が認められるが、特に支障は認められない。

良

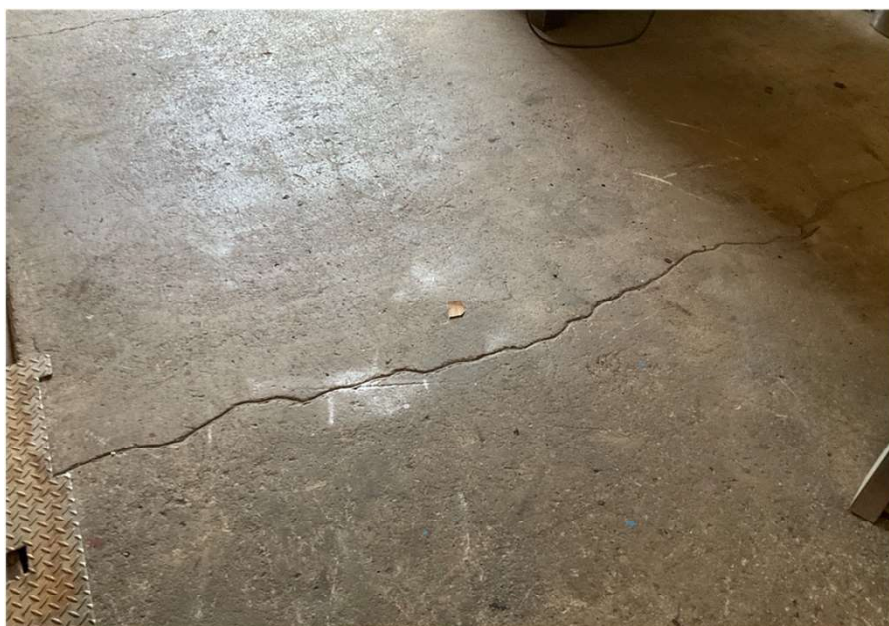
No. 66

工作室

床面にクラックが認められるが、特に支障は認められない。

良

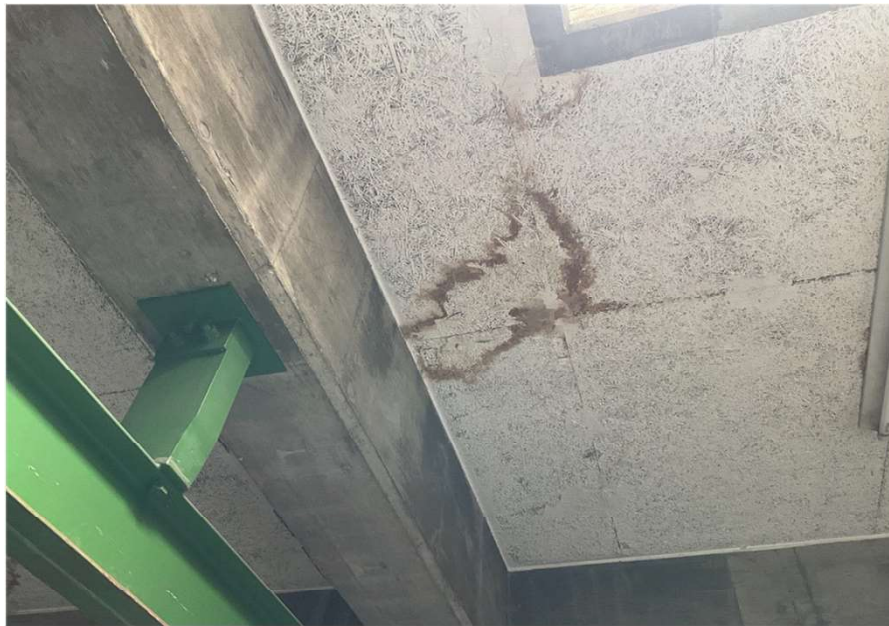
No. 67

工作室

天井に水漏れ跡が多数認められるが、特に支障は認められない。

良

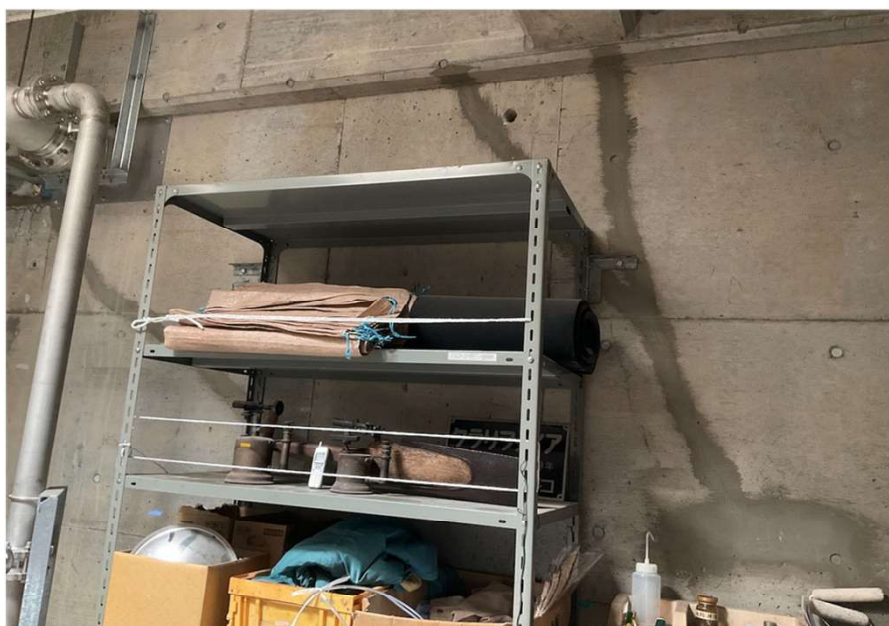
No. 69

油庫室

壁面にクラック(大半が補修済)が認められるが、特に支障は認められない。

良

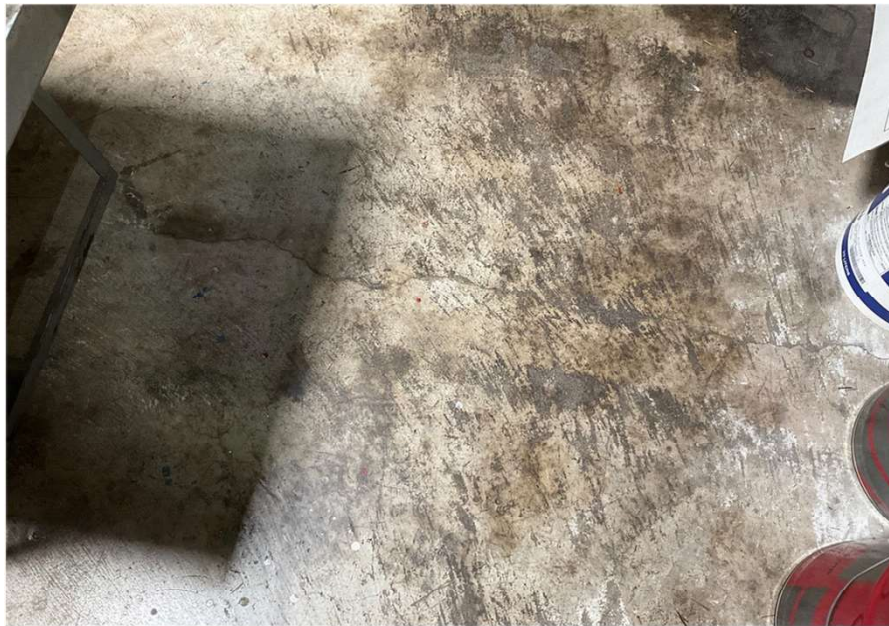
No. 70

油庫室

床面にクラックが認められるが、特に支障は認められない。

良

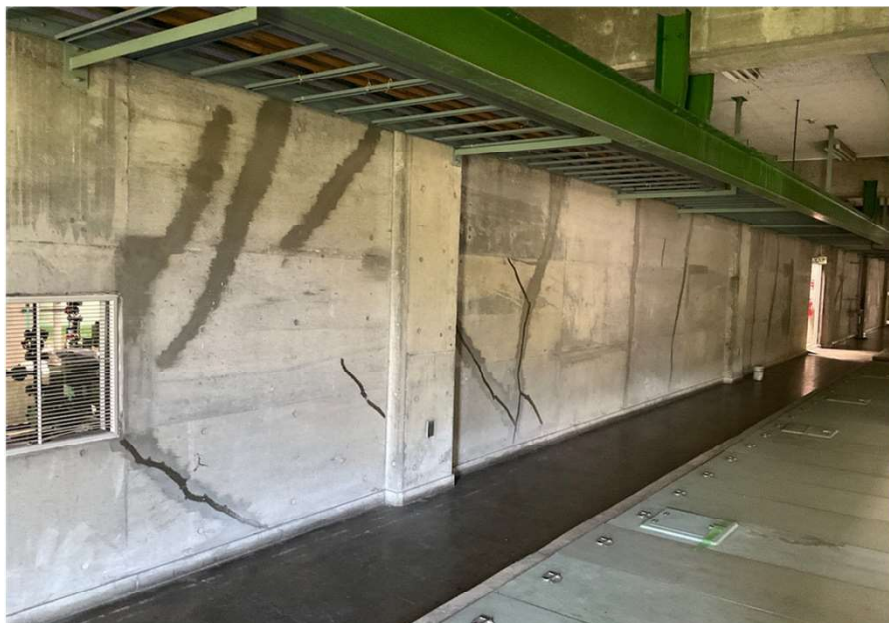
No. 71

槽上部室

壁面にクラックが多数（一部補修済）認められるが、特に支障は認められない。

良

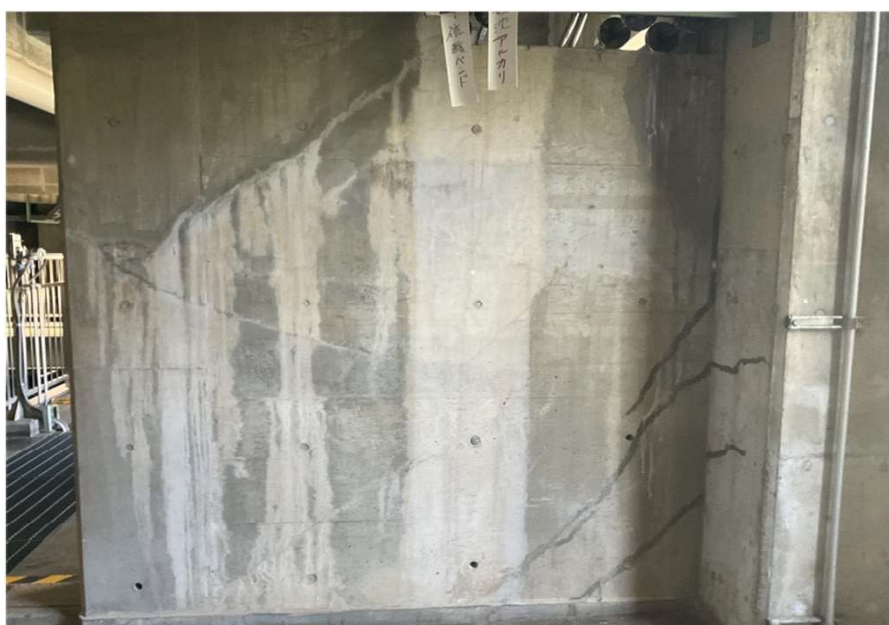
No. 72

槽上部室

壁面にクラックが多数（一部補修済）、漏水跡が認められるが、特に支障は認められない。

良

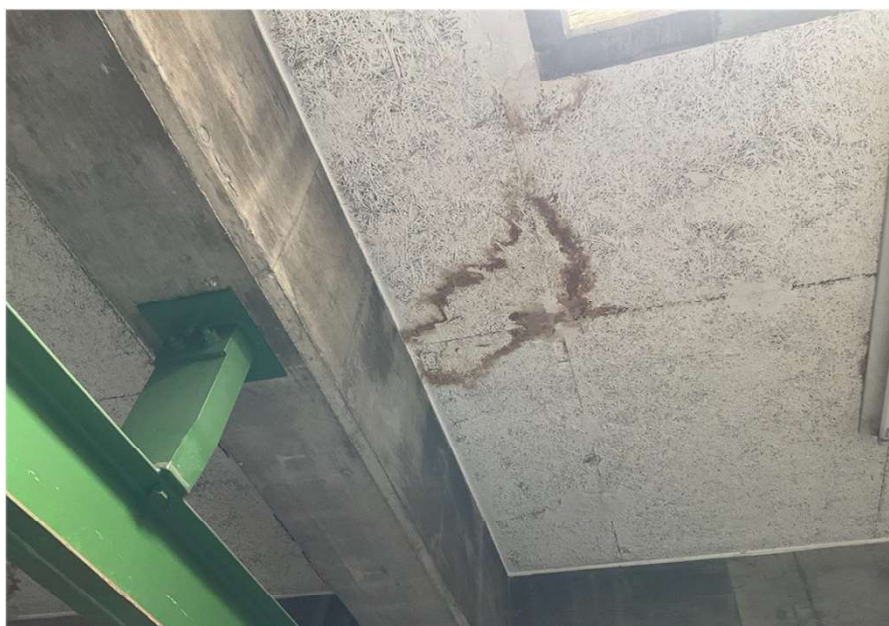
No. 78

倉庫水ing

天井に漏水跡が認められるが、特に支障は認められない。

良

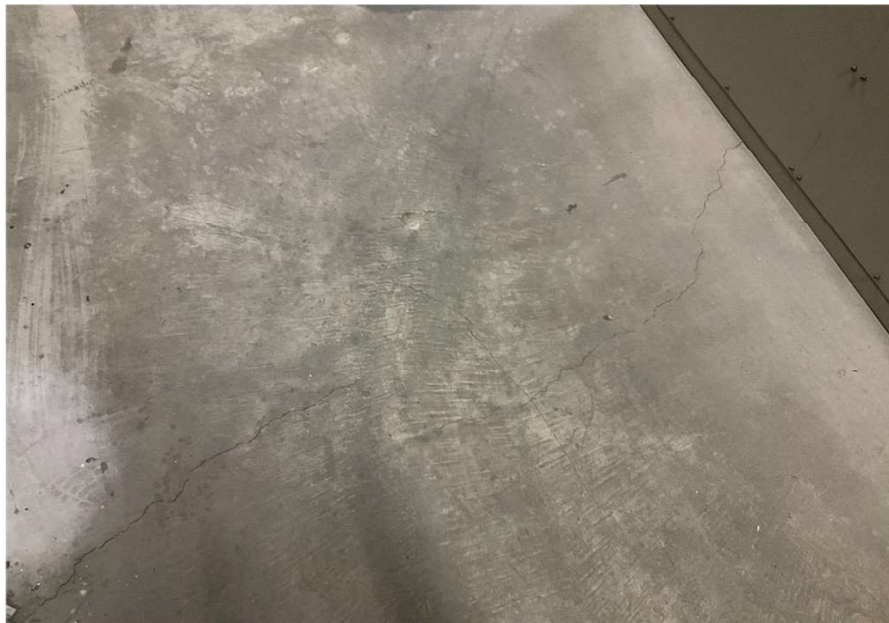
No. 86

床面にクラック(大半が補修済)が認められるが、特に支障は認められない。

良

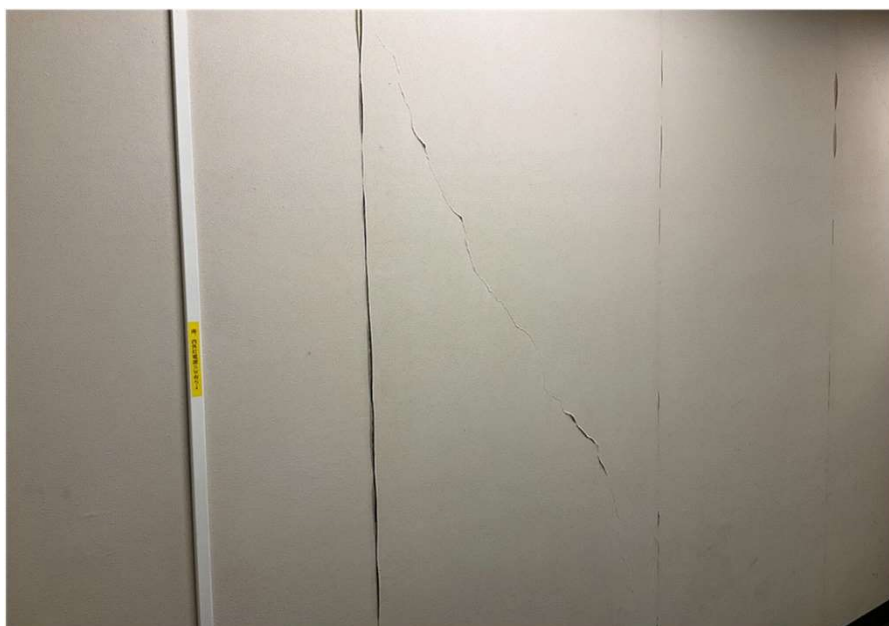
No. 87

壁面にクラックが認められるが、特に支障は認められない。

良

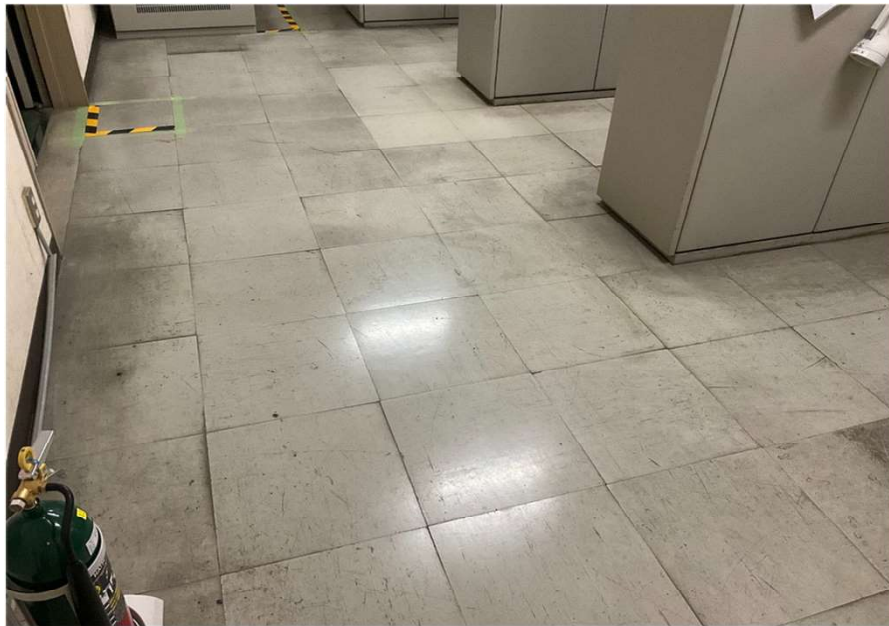
No. 88

床面にがたつきが認められるが、特に支障は認められない。

良

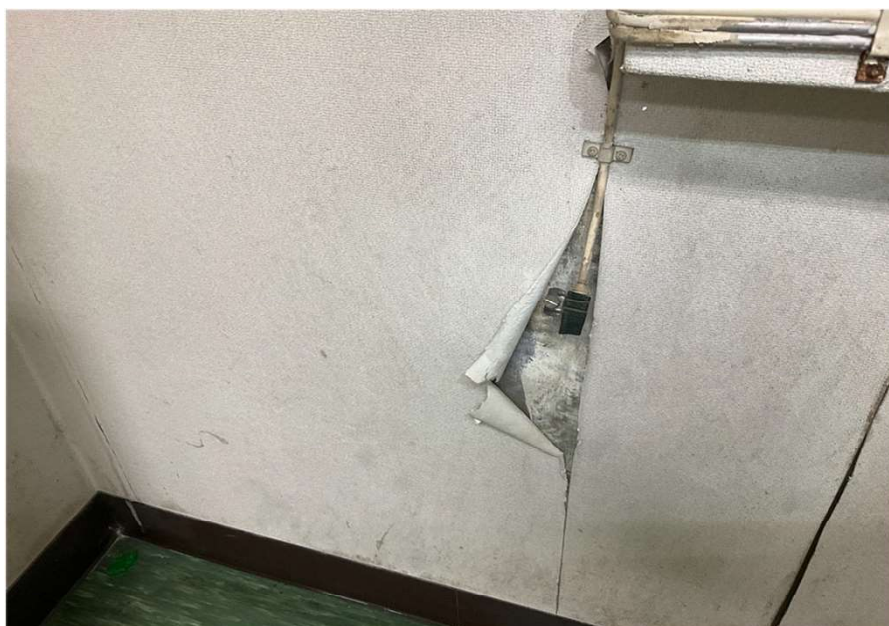
No. 90

壁紙の剥がれが認められるが、特に支障は認められない。

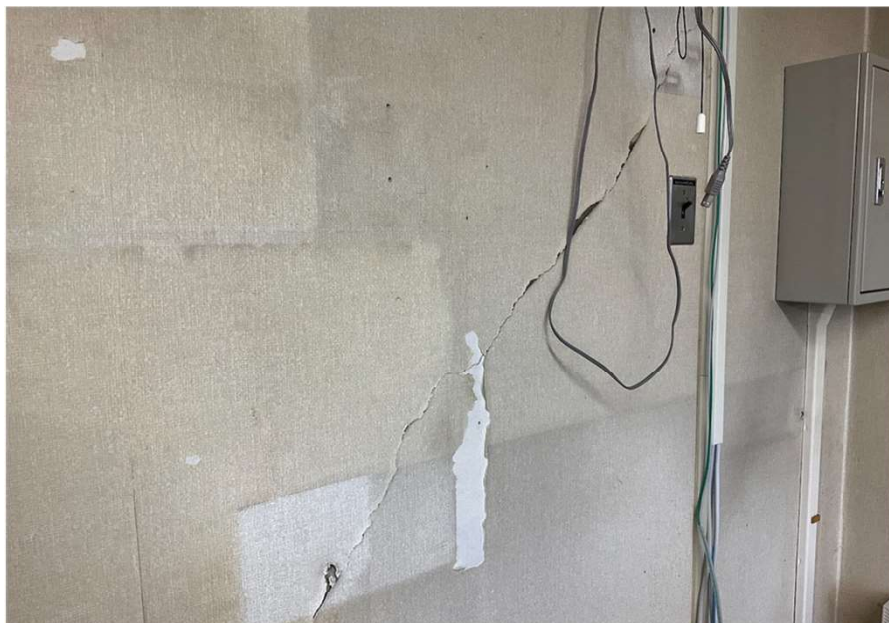
No. 92

壁面にクラックが認められるが、特に支障は認められない。

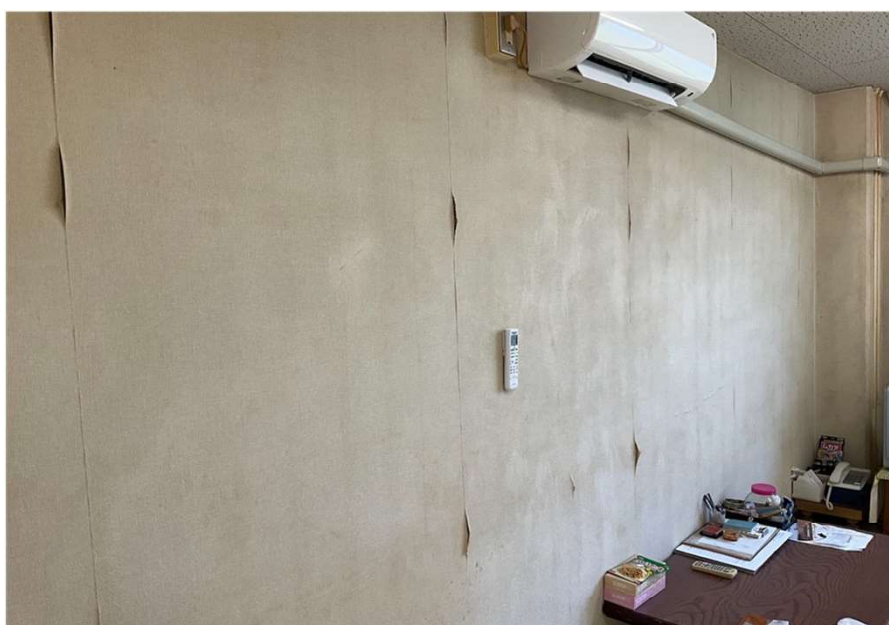
No. 93

壁紙の劣化が認められるが、特に支障は認められない。
