土木・建築設備写真票

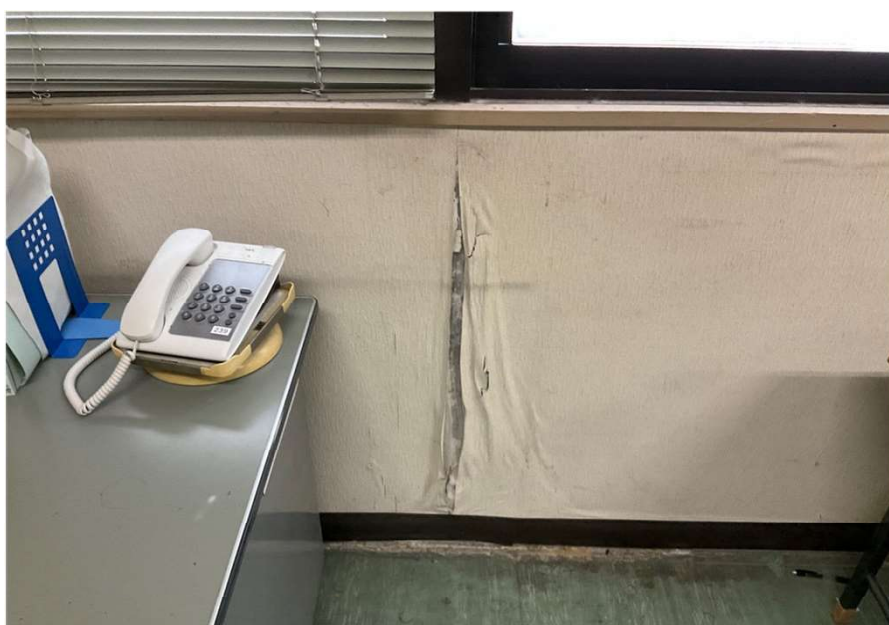
No. 96

壁紙が漏水により剥がれている。(要観察)

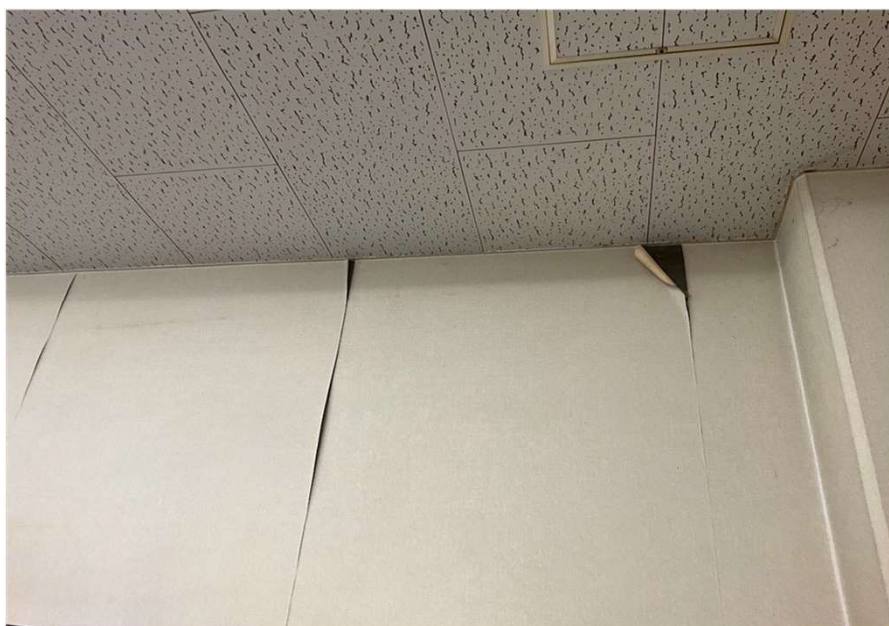
No. 99

高知管理事務所  
壁紙が多数剥がれているが、特に支障は認められない。

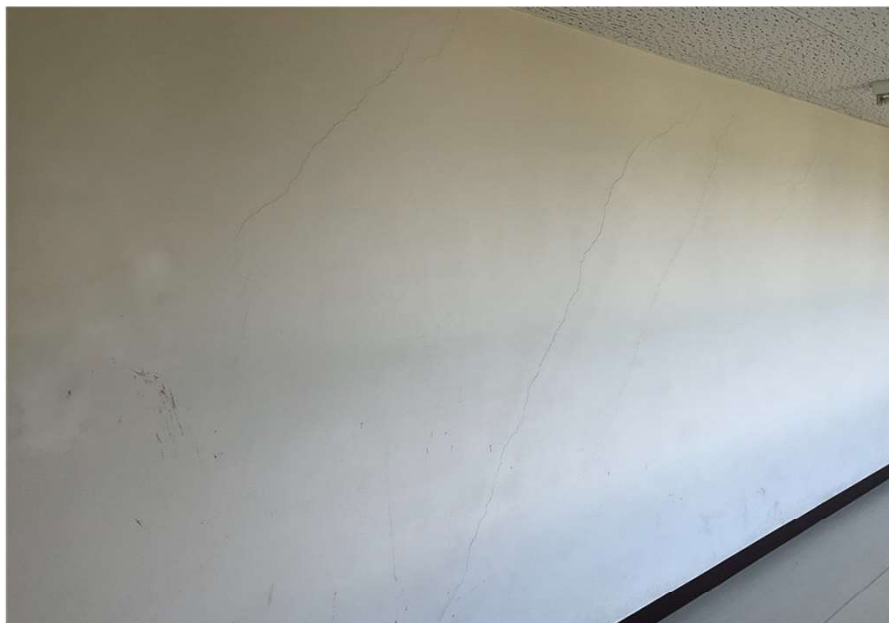
No. 104

壁面にクラックが多数認められ、一部に漏水跡が認められる。(要観察)

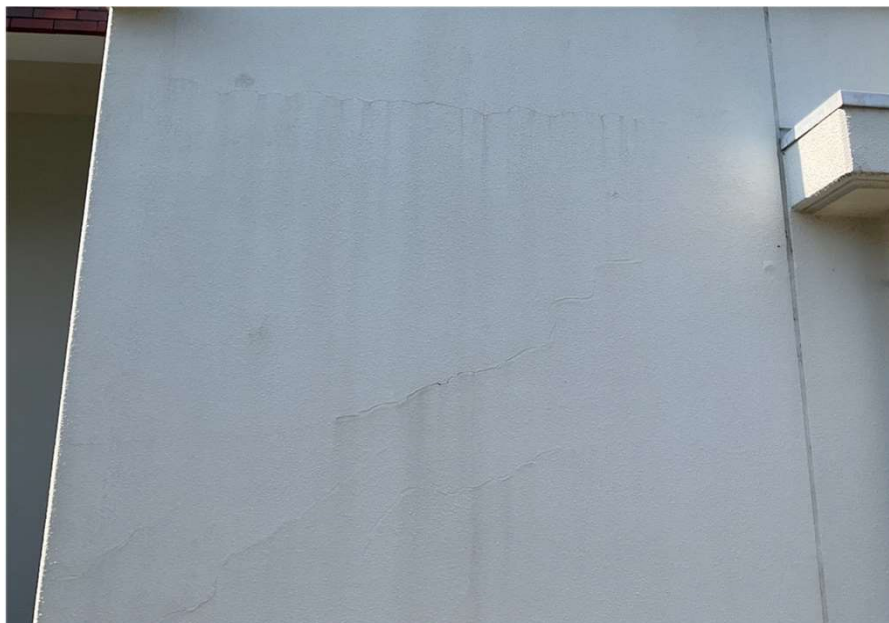
No. 113

クラックが多数認められるが、特に支障は認められない。

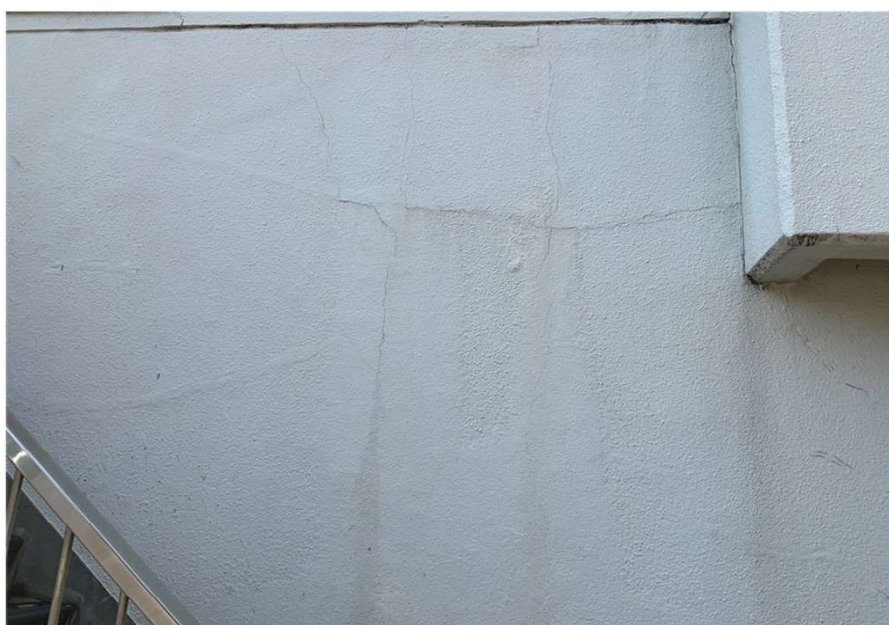
No. 114

クラックが多数認められるが、特に支障は認められない。

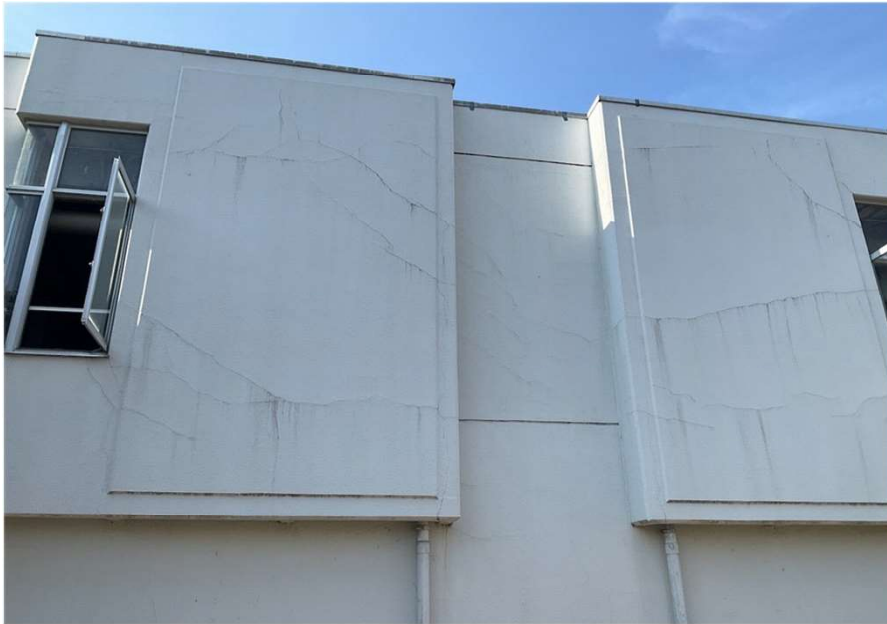
No. 115

クラックが多数認められるが、特に支障は認められない。

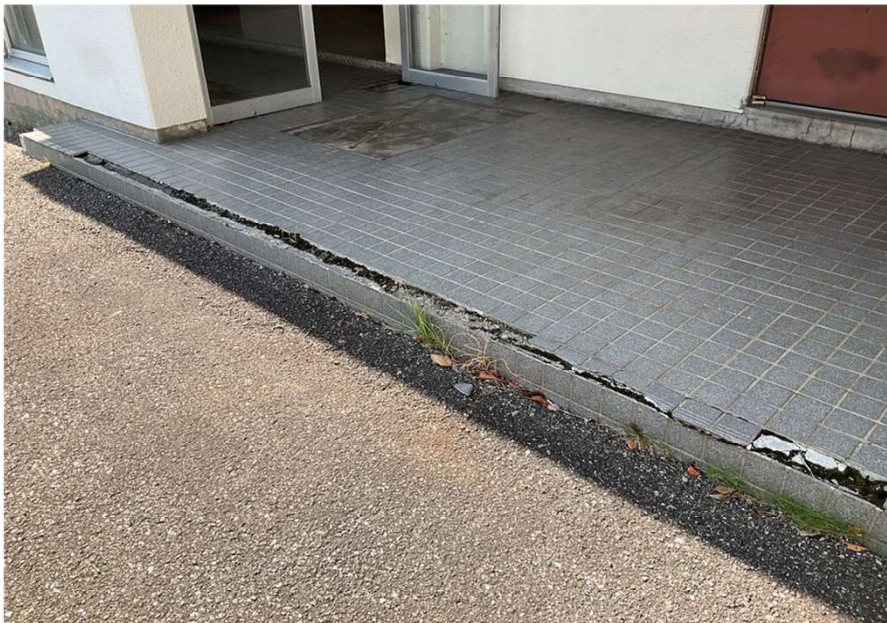
No. 116

踏込に欠損が認められるが、特に支障は認められない。

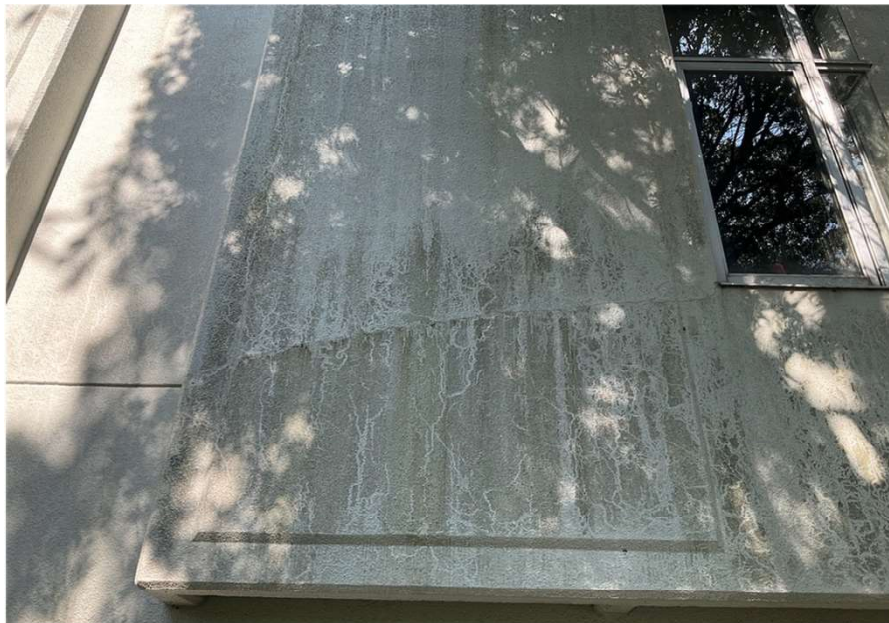
No. 119

クラックが多数認められる。(要観察)

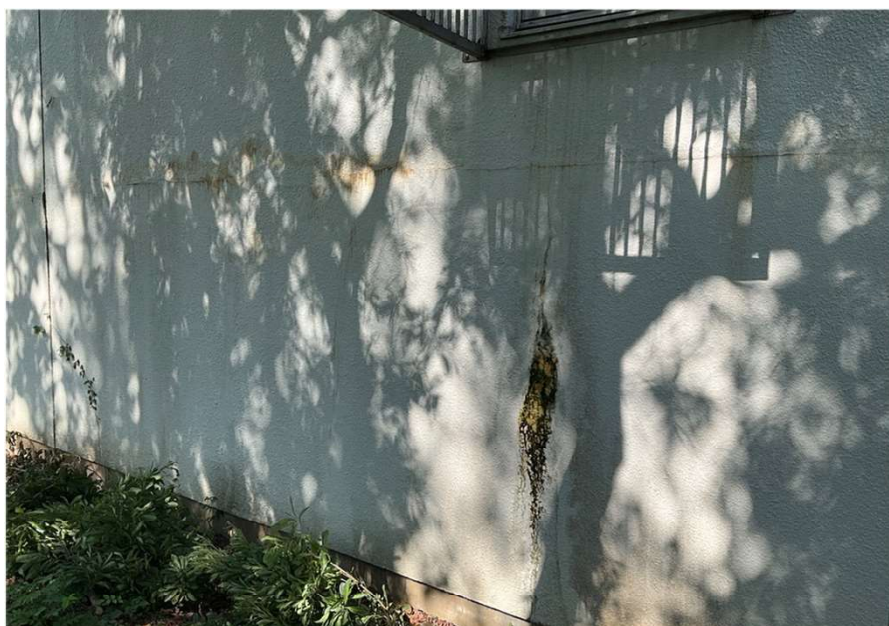
No. 120

濃縮槽西側にクラック、漏水跡が認められる。

要補修

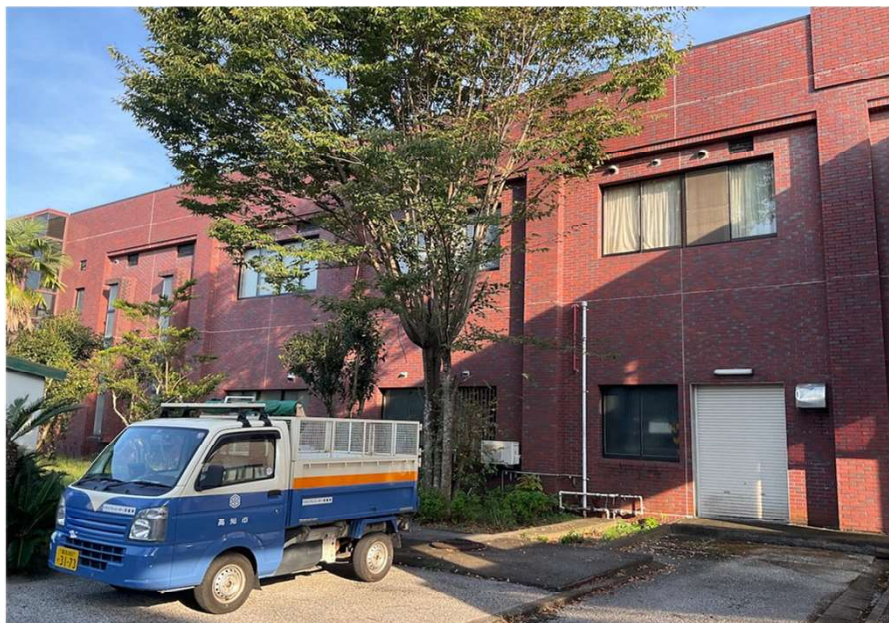
No. 122

特に支障は認められない

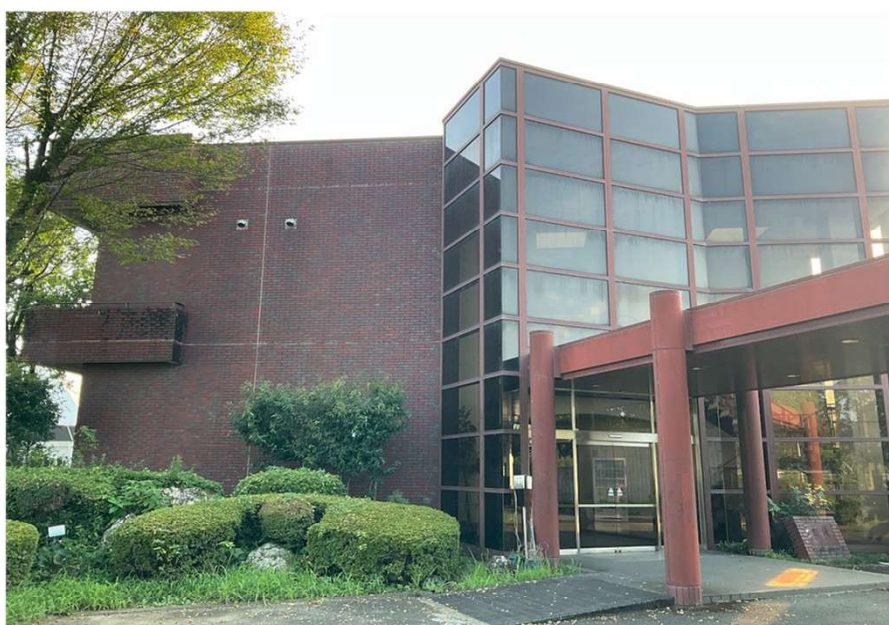
No. 123

特に支障は認められない

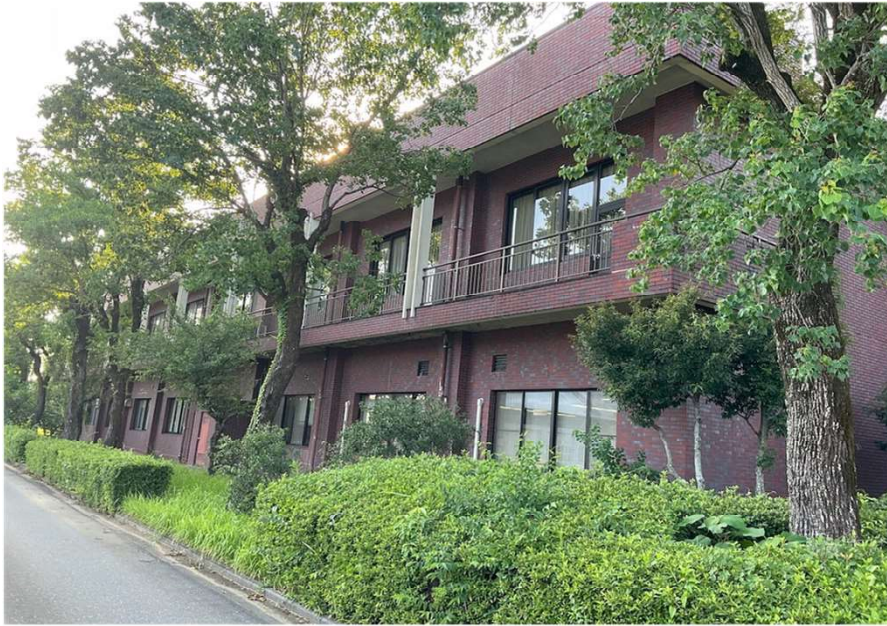
No. 124

特に支障は認められない

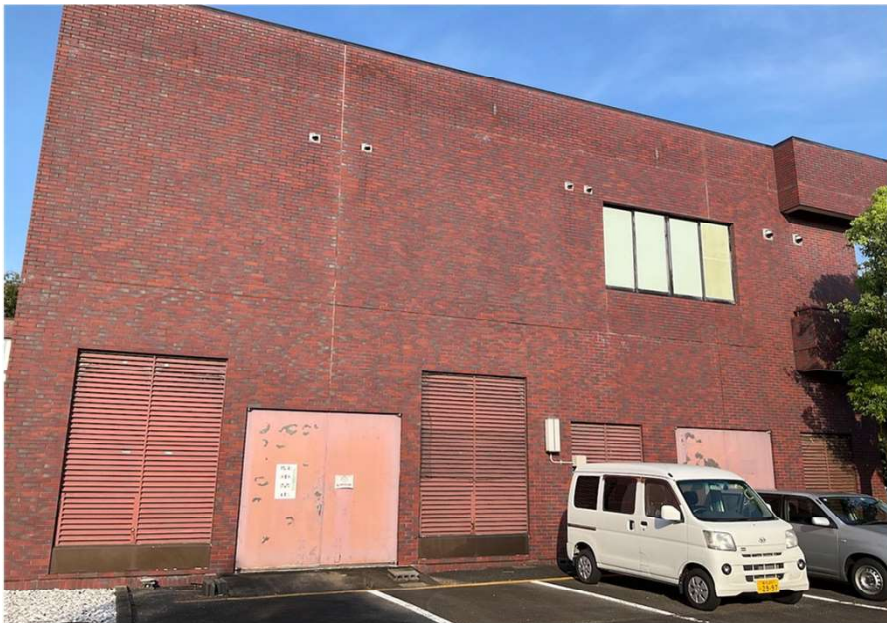
No. 125

ドアの塗装の劣化が認められるが、特に支障は認められない。
